OE-nr: 8620290

Kontrollmätning före åtgärd

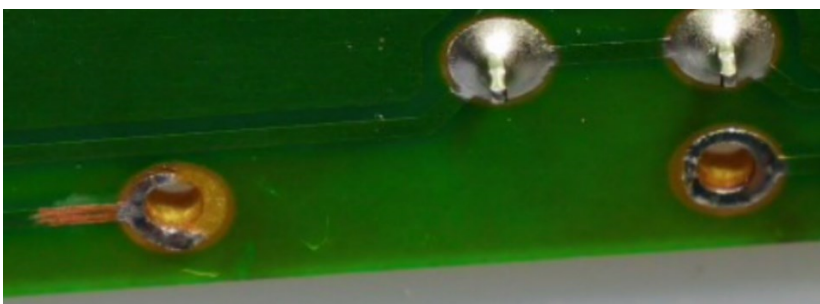
Efter montering upptäcktes att kopparbanan under lödpunkten nästan helt saknades.

Troligen har fukt trängt in från motsatta sida och orsakat korrosion av kopparbanan.

soldermask bortskrapat innan flux & 60/40

Skyddslack skrapades bort, området fluxades och förtennades.

Diodben böjdes och löddes mot exponerad ledningsbana för både elektrisk och mekanisk kontakt.
