Denna D-Link DFL-800 tillverkades hösten 2006 och inköptes i slutet av 2006 efter skatteåterbäring. Brandväggsroutern kostade 5600 kronor inklusive moms och slutade fungera 2012-10-11.

I botten på chassilådan sitter etikett 2006-03-17 och byte av kondensatorer skedde 20 år senare, 2026-04-11.

<https://workgroup.se/pdf/Restore-DLINK-DFL800-Recap-1000uF-2006-2026.pdf>

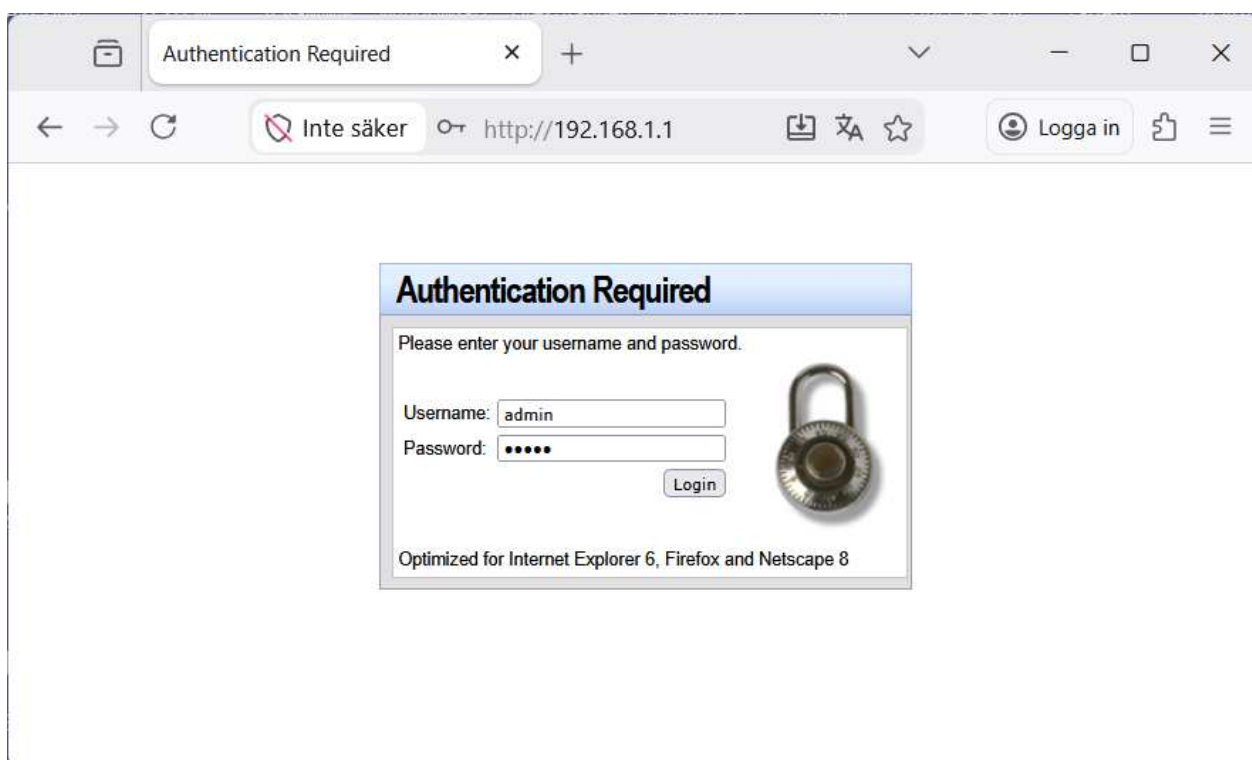
Nödåterställningar av CompactFlash gav Firmware 2.04.00, samt gammal logo/ikon.

Uppgraderad till senaste firmware visar ny NetDefend-ikon samt firmwareversion 2.27.03 i fönstertabben.

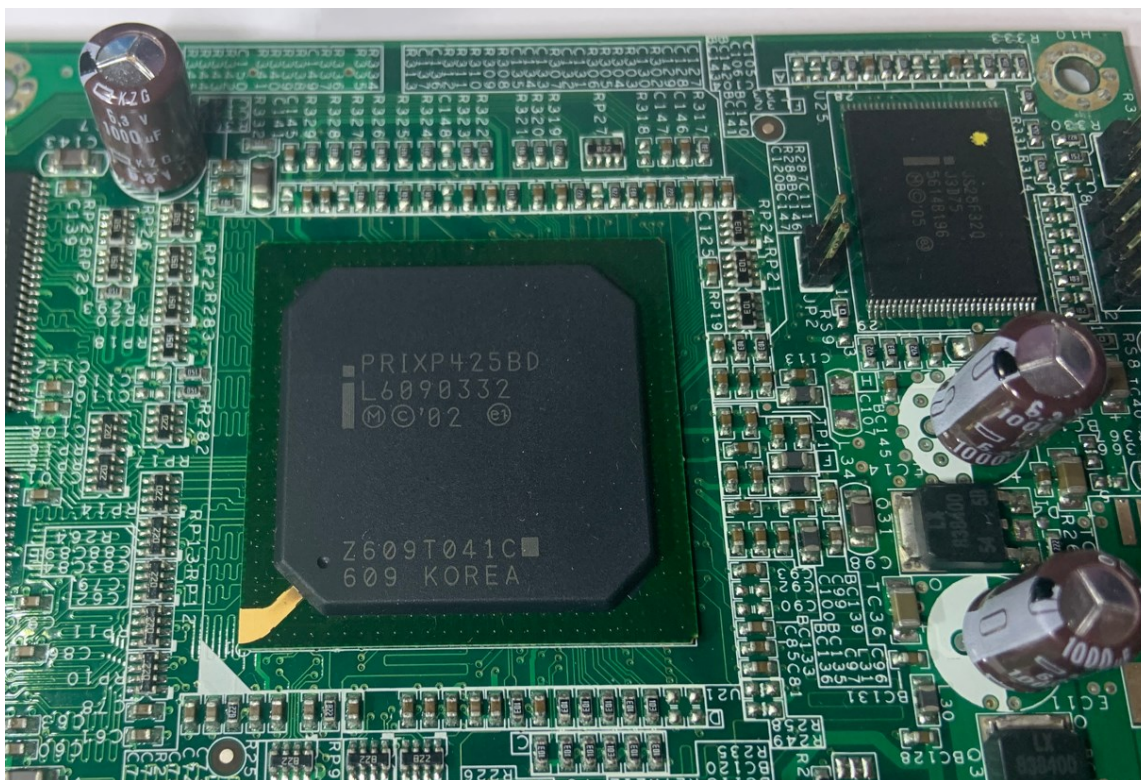
Svullna och uttorkade kondensatorer, foto är efter tvätt.

Processorn saknar kylfläns, vilket troligen har bidragit till värmestress och uttorkade kondensatorer.

Ersatte samtliga kondensatorer 1000 µF med 16 V (8 x 12 mm), där originalen var 6,3 V och 10 V.

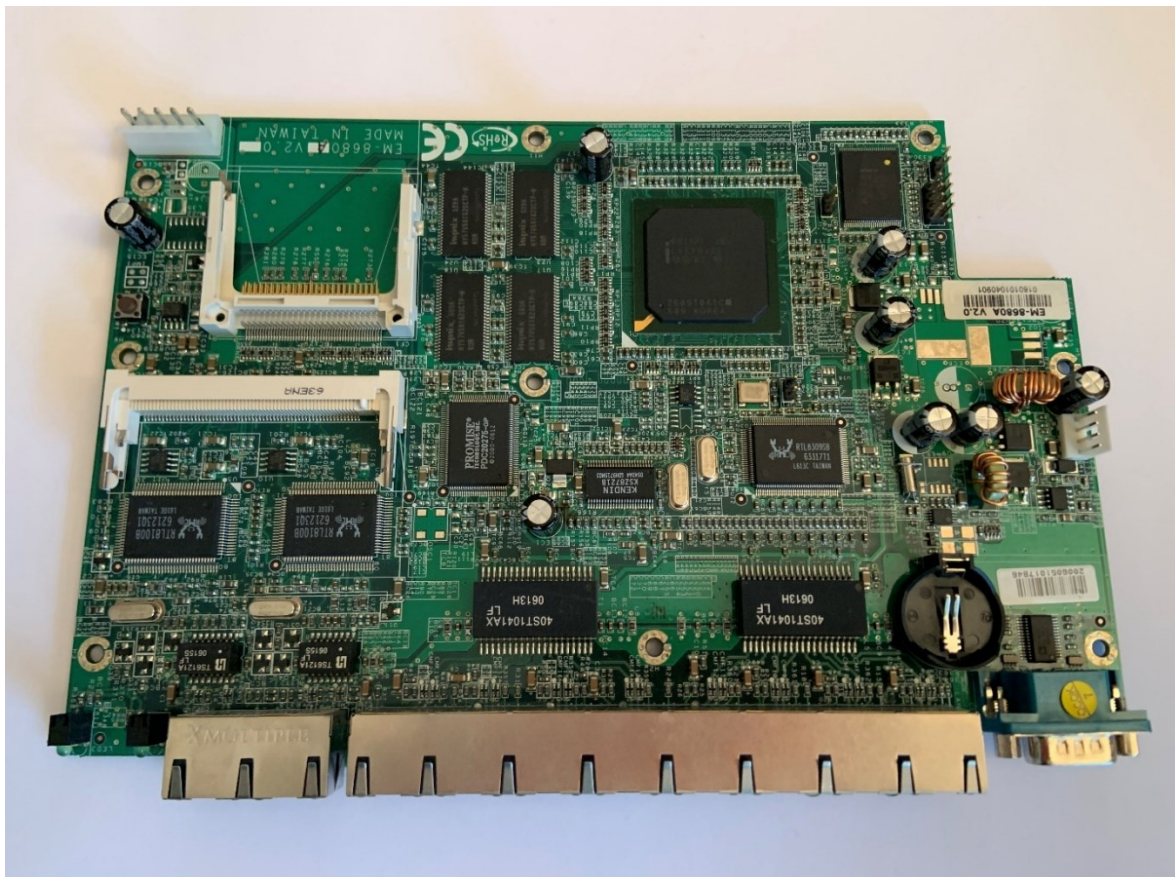
Nedan efter recap med nya kondensatorer

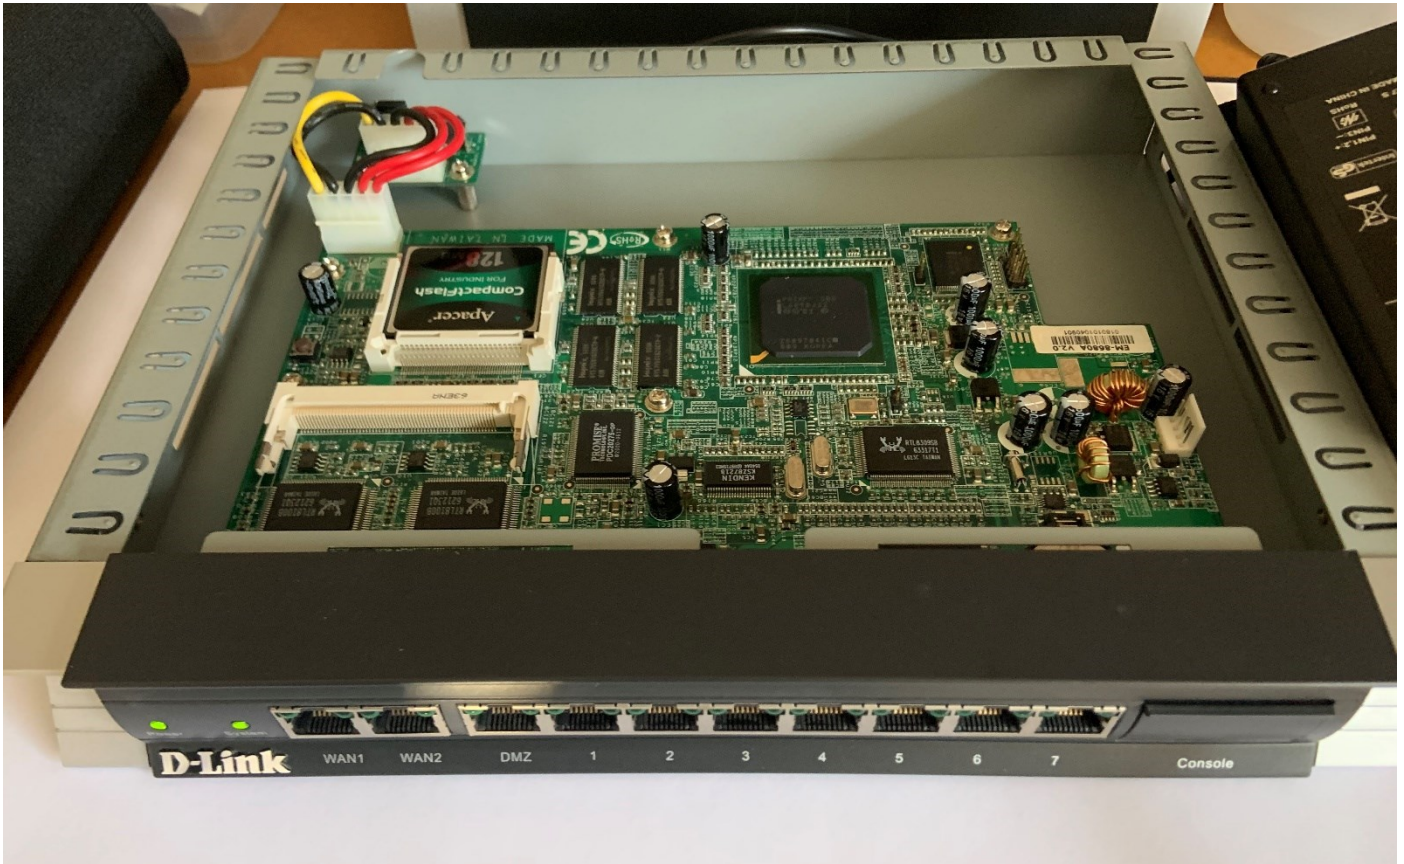
Fabriksåterställd: Power och System lyser grönt 😊

Nytt batteri (**CR2032**) är installerat men syns inte på bilden.
