Återupplivning av Synology DS2415+ som var nära att hamna på återvinningen p.g.a. Intels C2000-atombugg. Symptomen var klassiska: fläktarna snurrade men fronten visade endast blinkande blått - den välkända *flashing blue light of death*.

Summering av fixande:

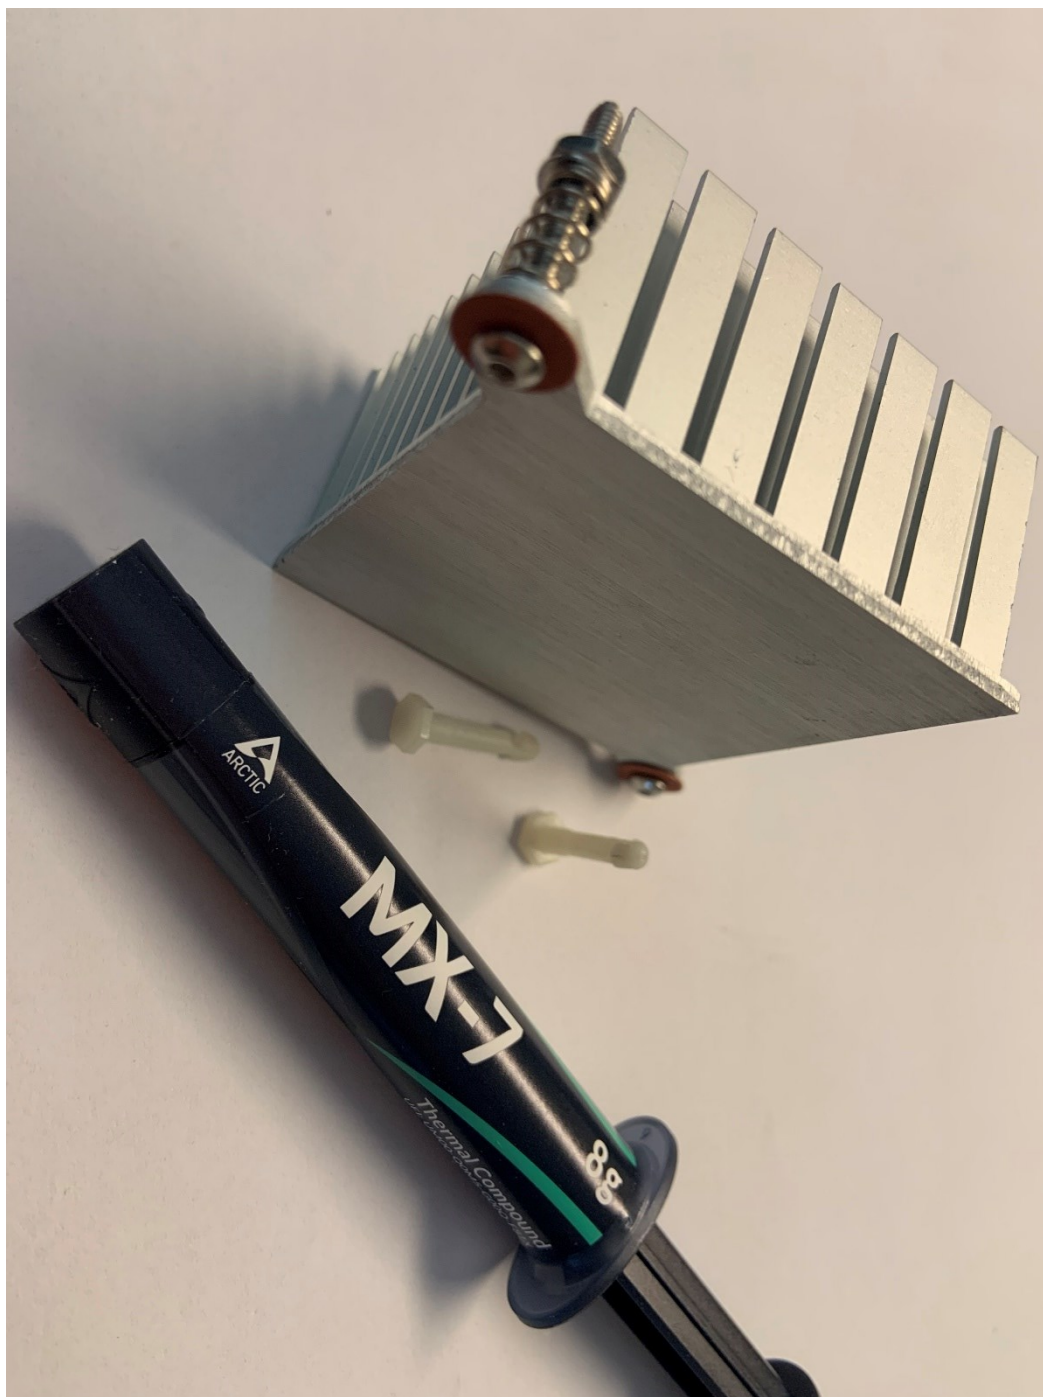
Framtidssäkrad kylning:

Originalfästena i plast ersattes med M2,5-skruv, brickor och mutter + låsvätska för en säker stabil montering.

Kylpastan byttes samtidigt till ARCTIC MX-7 och en röd isolationsbricka lades under moderkortet som skydd.

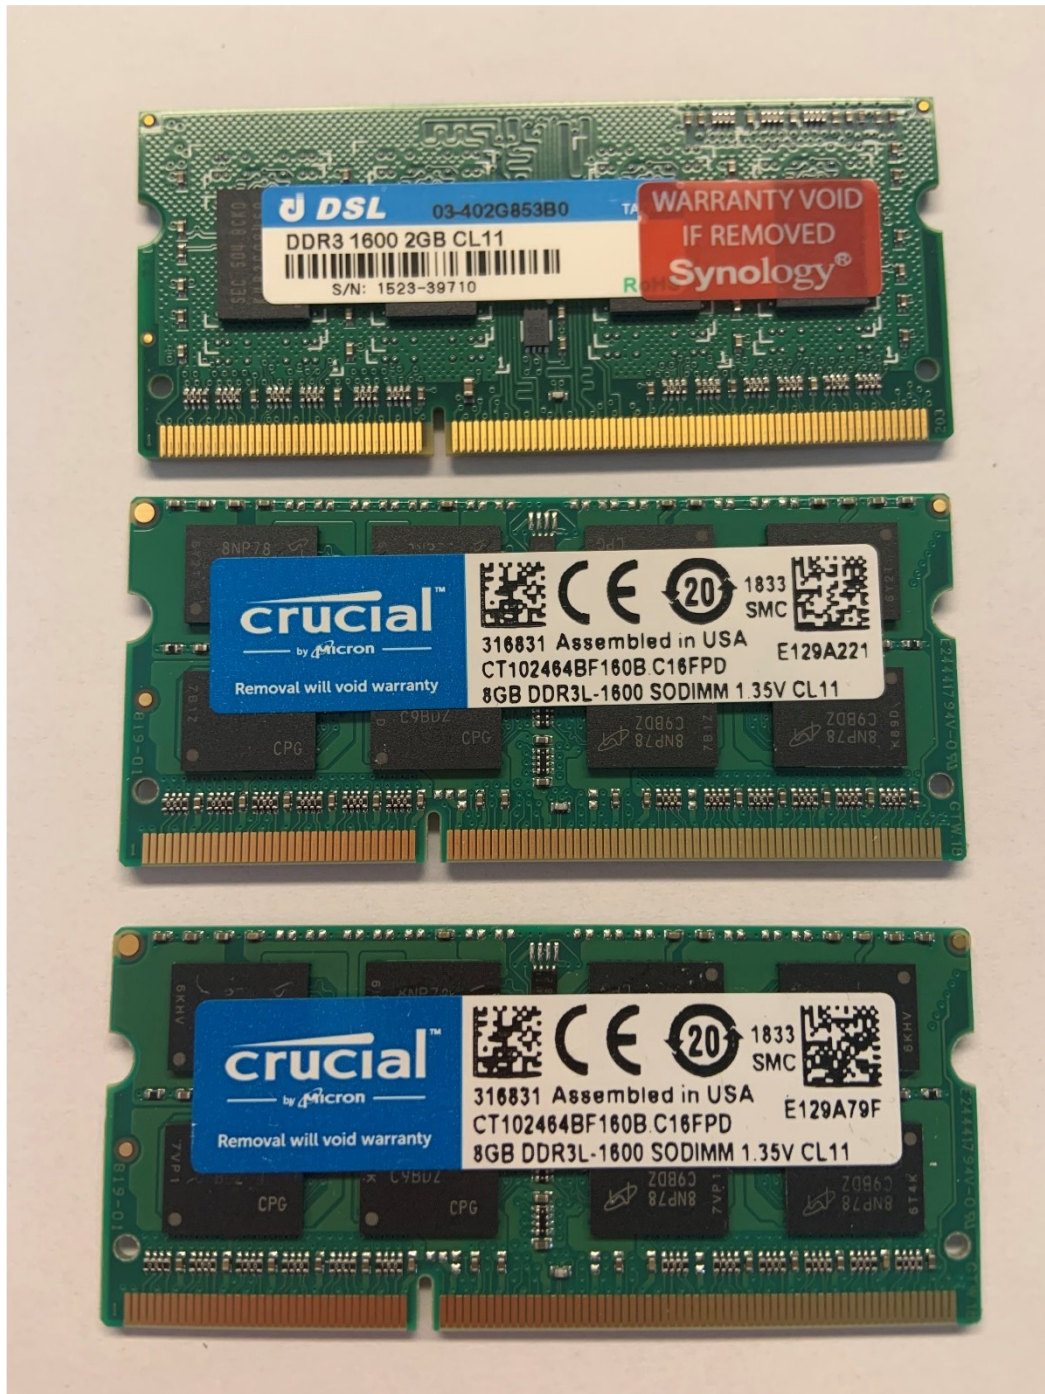
Minnesuppgradering: från 2GB till 16GB

Minnesmodulerna valdes omsorgsfullt

- låg värmeutveckling
- beprövad kompatibilitet
- stabil drift i äldre Synology-modeller

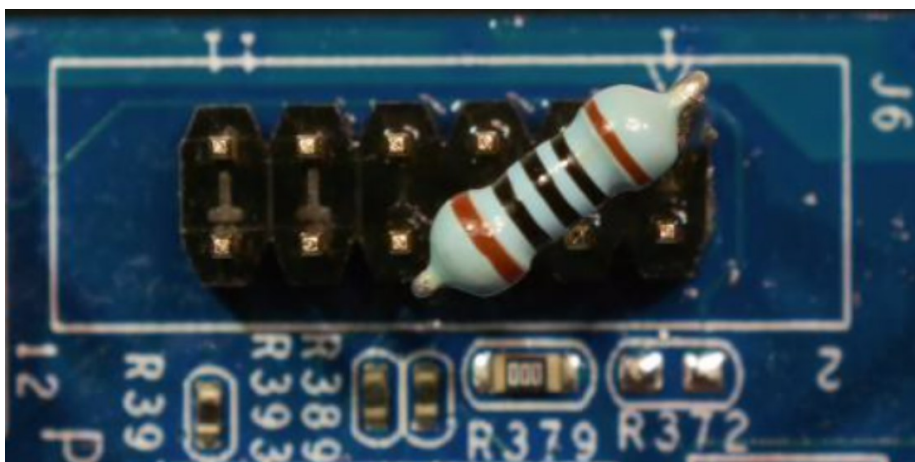
100 Ω mellan pin 1 och pin 6 på kontakten J6

På Synology-kortet finns kontakten **J6**.

Pin 1 och pin 6 är kopplade till CPU:ns "LPC_CLKRUN#" och "LPC_CLK"-linjer.

Genom att lägga **100 Ω mellan pin 1 och 6** skapas en liten "pull-bias" som hjälper PLL-kretsen att starta.

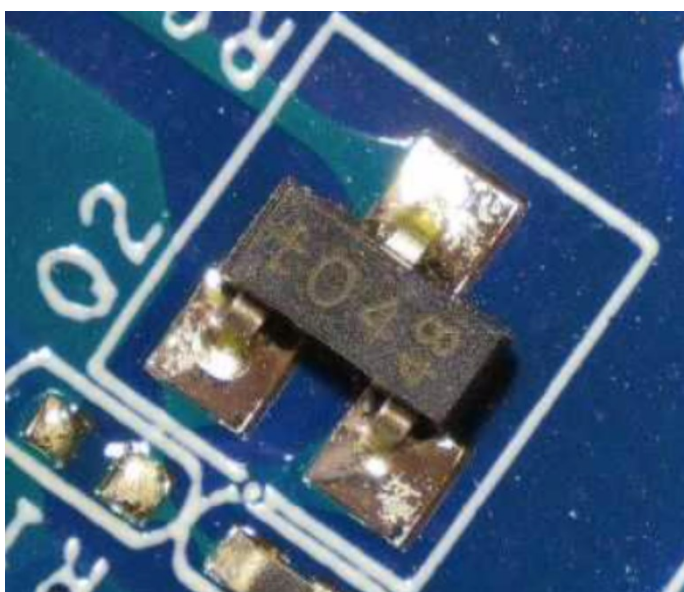
Original Q2: PDTC114ET

t04 / 48

Nexperia-märkning, det lilla "t" är deras fabrikskod (ofta för Malaysia), "04" är själva typkoden och "48" är batch/datumkoden.

t04 på originalkomponenten är faktiskt en **PDTC114ET** (en digital transistor med **inbyggda motstånd**), snarare än en ren BC847B. Men i dessa Synology-fixar (Q2 och Atom-problemet) har nätverket av reparatörer kommit fram till att en **BC847B** fungerar utmärkt som ersättare, eftersom den ofta bara används som en enkel switch.

Originalkomponenten (t04) är en **digital transistor med interna motstånd**.

När den degraderas kan den ge felaktiga nivåer på LPC-linjerna, vilket gör att CPU:n inte startar även om PLL:n får hjälp.

Avlödd med Atten ST-862D (varmluftsstation)

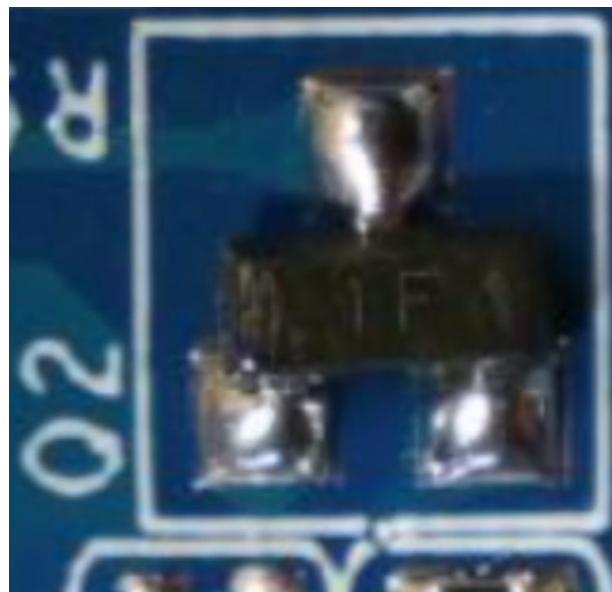
Q2: Ersatt med BC847B

1F

För att bekräfta att ny "**1F**" (BC847B) är hel:

- **Röd prob** på **Basen** (nere till vänster).
- **Svart prob** på Kollektorn (ensamma benet uppe)

ska visa ca **0,6 - 0,7 V**.

- **Svart prob** på Emittern (nere till höger)

Därför byter man Q2 till en **BC847B**, som är:

- stabil
- förutsägbar
- lätt att mäta
- utan interna motstånd som stör felsökningen

Kombinationen **100 Ω + BC847B** är den etablerade och beprövade fixen.

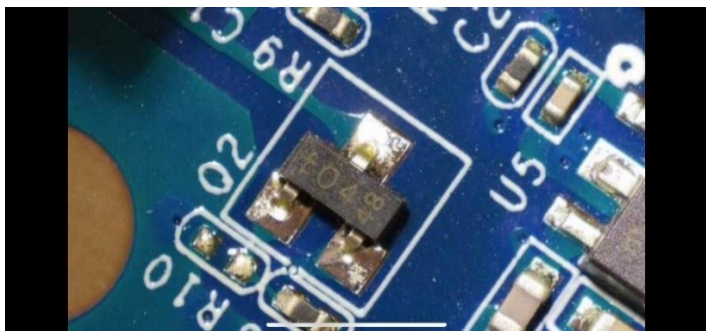
Lödspets T12JL02 (KSGER STM32 lödstation)
